## Asbestinventarisatie

Opslagloods, Kruisbaakweg 6 Marken

**28 december 2021**

**Kenmerk** R001-1283432PHN-V01-sal-NL

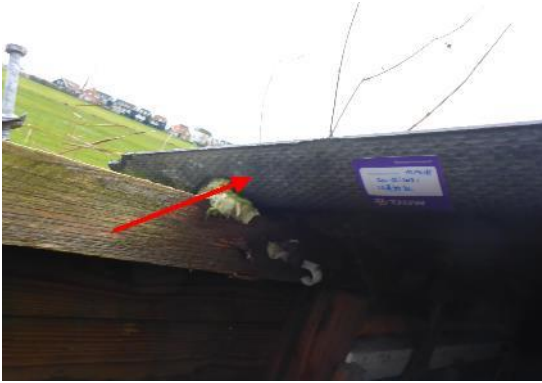
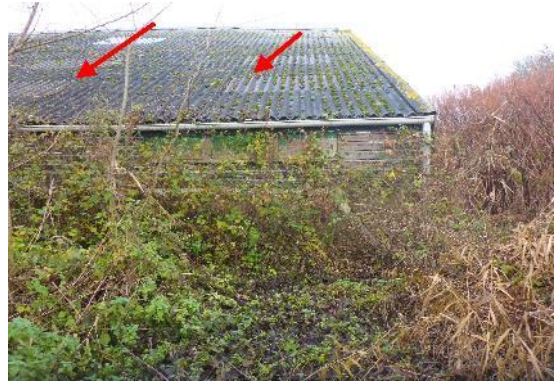
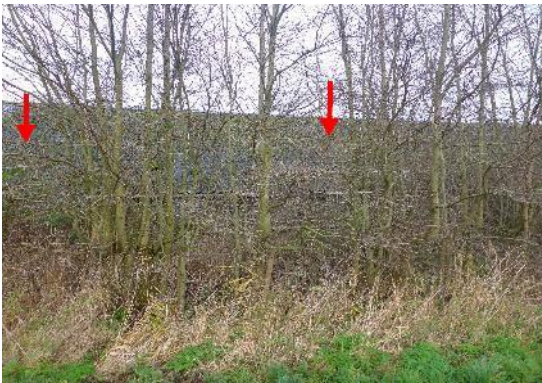
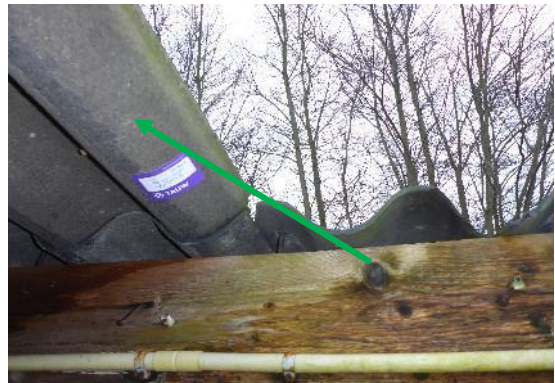
Tabel 3.1 Asbesthoudende materiaal bron

Broncode	B01
Bron	Dakbedekking
Monstercode	MM001 en MM011
Materiaal/ toepassing	Golfplaat
Locatie	Dak
Analysesresultaten	M001: Niet aantoonbaar (>0,1%) MM011: 10 - 15 % Chrysotiel
Certificaatnummer	2112-2203
Hechtgebonden	Ja
Wijze van bevestiging	Geschroefd
Bereikbaarheid	Slecht bereikbaar
Verweerdheid	Licht verweerd
Conditie materiaal	Licht beschadigd
Slooprisicoklasse (zie bijlage)	2
Binnen/Buiten sanering	Buitensanering
Globale afmetingen of aantallen (betreft geschatte hoeveelheden)	1.050 m <sup>2</sup>
Opmerkingen/bijzonderheden	<p>Gezien er diverse verschillende golfplaten zijn toegepast, zijn meerdere monsters genomen. Hieruit is gebleken dat op diverse locaties golfplaten zijn vervangen door niet-asbesthoudende golfplaten.</p> <p>Omdat niet te bepalen is welke golfplaten vervangen zijn, wordt veiligheidshalve aangehouden dat alle golfplaten als asbesthoudend moeten worden beschouwd</p> <p>Aan de noordzijde is de dakgoot defect en loopt het water rechtstreeks het maaiveld op. Geadviseerd wordt de dakgoot tijdens de sanering van het dak mee te saneren.</p> <p>Veiligheidshalve en gebaseerd op de 'nota van wijziging inzake wet milieubeheer' wordt geadviseerd voor alle locaties waar er sprake is van het ontbreken van een dakgoot, een strook van 1 meter breed en 10 cm diep als verontreinigd te beschouwen.</p> <p>Geadviseerd om ten tijde van de sanering van de bron verificatiemonsters van het onderliggende maaiveld te nemen conform de NEN 5707 en te laten analyseren conform de NEN 5898.</p> <p>Tot aan de sanering de betreffende strook niet meer betreden en/of te bewerken om de kans op blootstelling aan- en verspreiding van asbest te verkleinen/voorkomen.</p>

Methode van sloop of demontage	Overig (als geheel verwijderen niet mogelijk is)
Verwijderingsvoorwaarde	Buitensanering, zie betreffende SMA-rt
Risicobeoordeling voor gebruikers van het gebouw/ object en advies	In de aangetroffen vorm en staat geen directe blootstellings- en of verspreidingsrisico verwacht mits de toepassing niet wordt bewerkt. Saneren bij einde gebruik of sloop. Zie advies in de samenvatting.

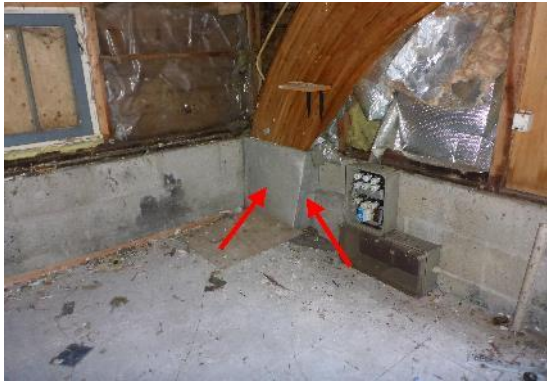
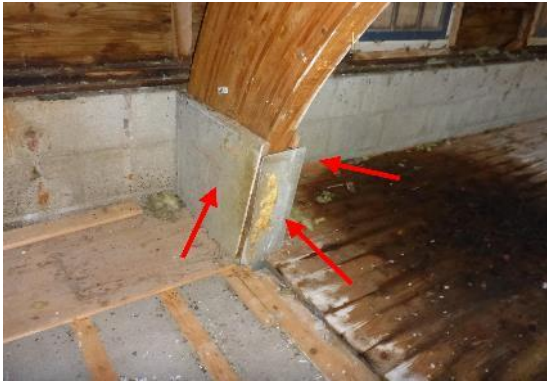
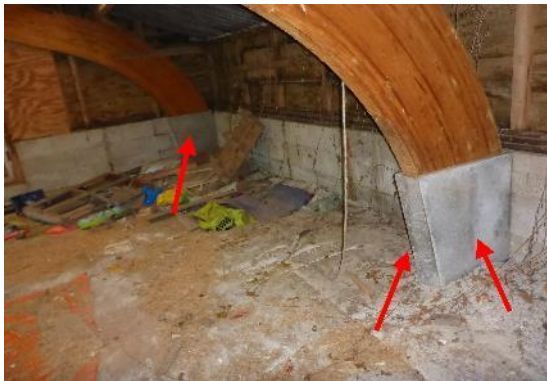
Tabel 3.2 Asbesthoudende materiaal bron

Broncode	B02
Bron	Beplating rondom spanten (intact)
Monstercode	Idem aan MM002
Materiaal/ toepassing	Plaat
Locatie	Opslagruimte
Analyseresultaten	Idem aan MM002. 10 - 15 % Chrysotiel
Certificaatnummer	2112-2203
Hechtgebonden	Ja
Wijze van bevestiging	Ingestort in beton of cement
Bereikbaarheid	Goed bereikbaar
Verweerdheid	Niet verweerd
Conditie materiaal	Licht beschadigd
Slooprisicoklasse (zie bijlage)	2
Binnen/Buiten sanering	Binnensanering
Globale afmetingen of aantallen (betreft geschatte hoeveelheden)	13 x 1 stuk(s)
Opmerkingen/bijzonderheden	Ook deels onder stortvloer aanwezig, hierdoor zijn de exacte afmetingen van de beplating niet bekend.
Methode van sloop of demontage	Overig (als geheel verwijderen niet mogelijk is)
Verwijderingsvoorwaarde	Containment, zie betreffende SMA-rt
Risicobeoordeling voor gebruikers van het gebouw/ object en advies	In de aangetroffen vorm en staat geen directe blootstellings- en of verspreidingsrisico verwacht mits de toepassing niet wordt bewerkt. Saneren bij einde gebruik of sloop. Zie advies in de samenvatting.

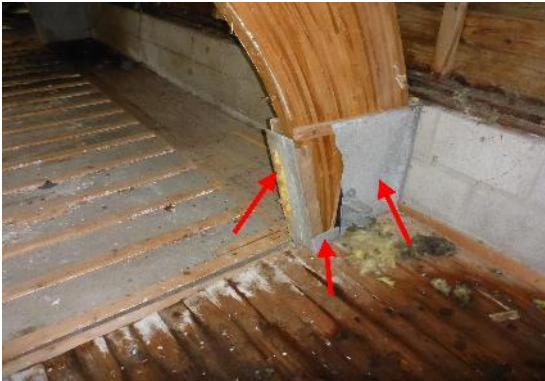
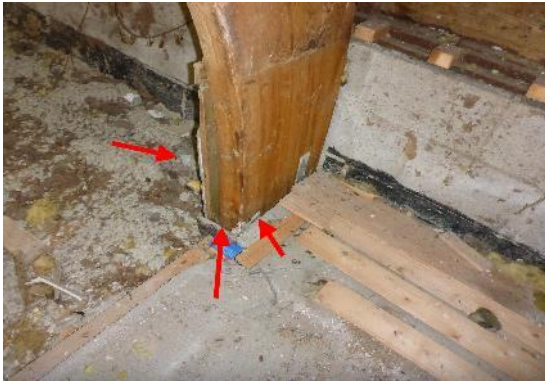
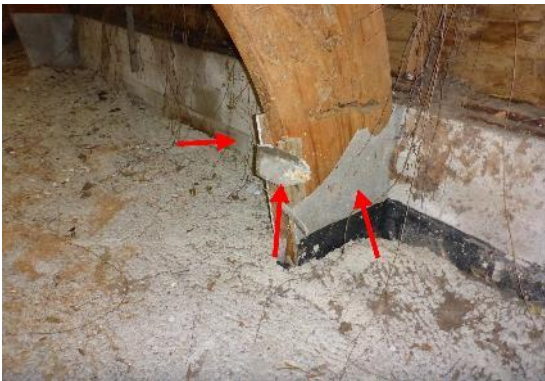
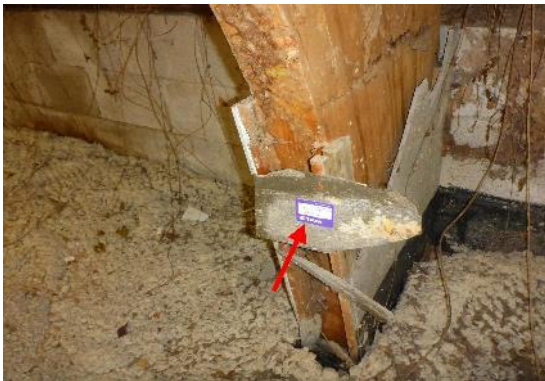
Tabel 3.3 Asbesthoudende materiaal bron

Broncode	B03
Bron	Beplating rondom spanten (beschadigd)
Monstercode	MM002
Materiaal/ toepassing	Plaat
Locatie	Opslagruimte
Analysesresultaten	10 - 15 % Chrysotiel
Certificaatnummer	2112-2203
Hechtgebonden	Ja
Wijze van bevestiging	Ingestort in beton of cement
Bereikbaarheid	Goed bereikbaar
Verweerdheid	Licht verweerd
Conditie materiaal	Ernstig beschadigd
Slooprisicoklasse (zie bijlage)	2
Binnen/Buiten sanering	Binnensanering
Globale afmetingen of aantallen (betreft geschatte hoeveelheden)	9 x 1 stuk(s)
Opmerkingen/bijzonderheden	Ook deels onder stortvloer aanwezig, hierdoor zijn de exacte afmetingen van de beplating niet bekend.  Bij spant 6 aan de noordzijde is een verontreiniging (B06) aanwezig. Bij de overige locaties zijn geen losse restanten waargenomen.
Methode van sloop of demontage	Overig (als geheel verwijderen niet mogelijk is)
Verwijderingsvoorwaarde	Containment, zie betreffende SMA-rt
Risicobeoordeling voor gebruikers van het gebouw/ object en advies	Mogelijk blootstellings- en of verspreidingsrisico aanwezig, dringend advies aanvullende maatregelen te nemen. Zie tabel risicovolle toepassingen met aanbevolen vervolgmaatregelen.

Broncode	Locatie/bronnaam	Asbesttoepassing	Aanbevolen vervolgmaatregelen
B03	Opslagruimte, Beplating rondom spanten (beschadigd)	Plaat	<ul style="list-style-type: none"> <li>• Op korte termijn saneren</li> <li>• Geen werkzaamheden in de directe omgeving van de bron uitvoeren</li> <li>• Ruimte (delen) afsluiten en alleen te betreden met de juiste persoonlijke beschermingsmiddelen</li> <li>• Betrokkenen informeren</li> </ul>
B04	Opslagruimte, Restanten plaatmateriaal	Brokstukjes en gruis	<ul style="list-style-type: none"> <li>• Op korte termijn saneren</li> <li>• Geen werkzaamheden in de directe omgeving van de bron uitvoeren</li> <li>• Ruimte (delen) afsluiten en alleen te betreden met de juiste persoonlijke beschermingsmiddelen</li> <li>• Betrokkenen informeren</li> </ul>
B06	Opslagruimte, Restanten plaatmateriaal	Brokstukjes en gruis	<ul style="list-style-type: none"> <li>• Op korte termijn saneren</li> <li>• Geen werkzaamheden in de directe omgeving van de bron uitvoeren</li> <li>• Ruimte (delen) afsluiten en alleen te betreden met de juiste persoonlijke beschermingsmiddelen</li> <li>• Betrokkenen informeren</li> </ul>

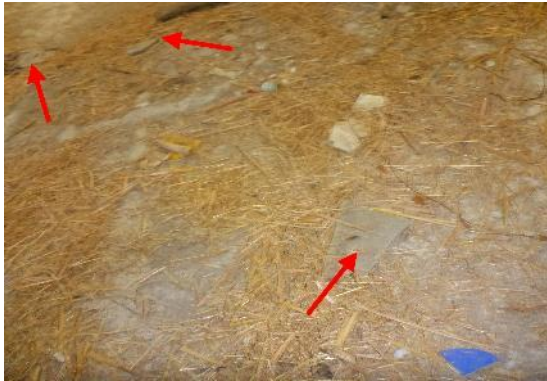
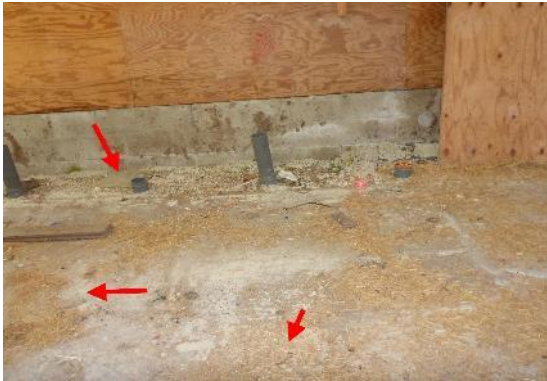
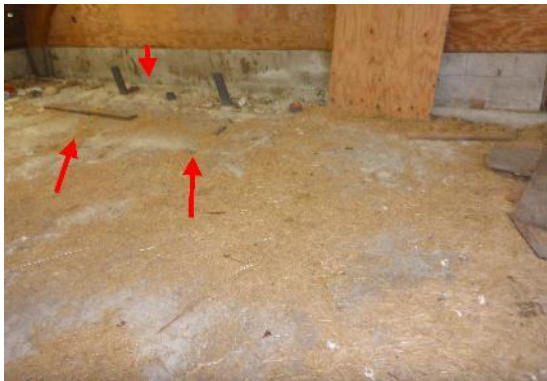
*Tabel 3.4 Asbesthoudende materiaal bron*

Broncode	B04
Bron	Restanten plaatmateriaal
Monstercode	Idem aan MM002
Materiaal / toepassing	Brokstukjes en gruis
Locatie	Opslagruimte
Analysesresultaten	Idem aan MM002. 10 - 15 % Chrysotiel
Certificaatnummer	2112-2203
Hechtgebonden	Ja
Wijze van bevestiging	Los
Bereikbaarheid	Goed bereikbaar
Verweerdheid	Ernstig verweerd
Conditie materiaal	Ernstig beschadigd
Slooprisicoklasse (zie bijlage)	1 of 2
Binnen/Buiten sanering	Buitensanering of Binnensanering
Globale afmetingen of aantallen (betreft geschatte hoeveelheden)	9 m <sup>2</sup>
Opmerkingen/bijzonderheden	Het is niet bekend waar deze restanten vandaan komen. Conform het certificatieschema (artikel 22 sub 11) is de optie buitensanering alleen van toepassing als het bovengelegen asbesthoudende golfplaten dak eerst wordt gesaneerd (zie bron B01.). Indien dit niet het geval is dan dient deze bron gesaneerd te worden conform SMART in containment.
Methode van sloop of demontage	Handpicking

Verwijderingsvoorwaarde	Buitensanering, zie betreffende SMA-rt of Containment, zie betreffende SMA-rt
Risicobeoordeling voor gebruikers van het gebouw/ object en advies	Mogelijk blootstellings- en of verspreidingsrisico aanwezig, dringend advies aanvullende maatregelen te nemen. Zie tabel risicovolle toepassingen met aanbevolen vervolgmaatregelen.

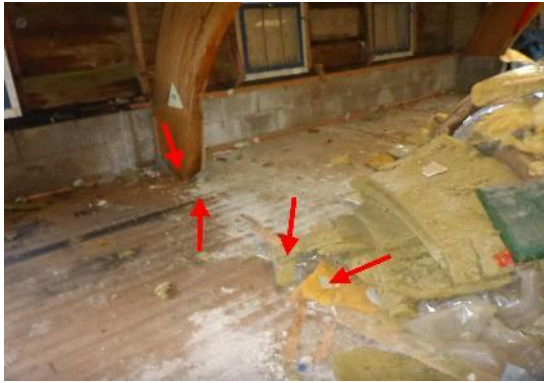
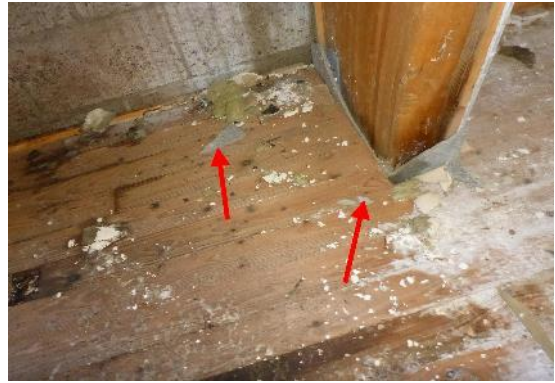
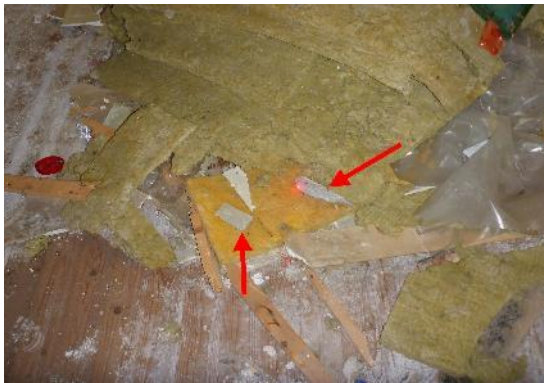
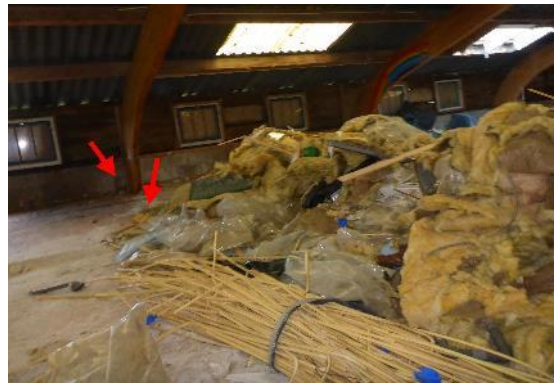
Tabel 3.5 Asbesthoudende materiaal bron

Broncode	B06
Bron	Restanten plaatmateriaal
Monstercode	Idem aan MM002
Materiaal/ toepassing	Brokstukjes en gruis
Locatie	Opslagruimte
Analysesresultaten	Idem aan MM002. 10 - 15 % Chrysotiel
Certificaatnummer	2112-2203
Hechtgebonden	Ja
Wijze van bevestiging	Los
Bereikbaarheid	Goed bereikbaar
Verweerdheid	Ernstig verweerd
Conditie materiaal	Ernstig beschadigd
Slooprisicoklasse (zie bijlage)	1 of 2
Binnen/Buiten sanering	Buitensanering of Binnensanering
Globale afmetingen of aantallen (betreft geschatte hoeveelheden)	42,5 m <sup>2</sup>
Opmerkingen/bijzonderheden	<p>Een deel van de verontreiniging ligt bij een van de spanten, het overige deel is aangetroffen op en tussen het bouwafval.</p> <p>Gezien de beplating (B03) rond de spanten beschadigd is, wordt vermoed dat de restanten hiervan tussen het bouwafval verspreid liggen.</p> <p>Conform het certificatieschema (artikel 22 sub 11) is de optie buitensanering alleen van toepassing als het bovengelegen asbesthoudende golfplaten dak eerst wordt gesaneerd (zie bron B01). Indien dit niet het geval is dan dient deze bron gesaneerd te worden conform SMART in containment.</p>

Methode van sloop of demontage	Handpicking
Verwijderingsvoorwaarde	Buitensanering, zie betreffende SMA-rt of Containment, zie betreffende SMA-rt
Risicobeoordeling voor gebruikers van het gebouw/ object en advies	Mogelijk blootstellings- en of verspreidingsrisico aanwezig, dringend advies aanvullende maatregelen te nemen. Zie tabel risicovolle toepassingen met aanbevolen vervolgmaatregelen.

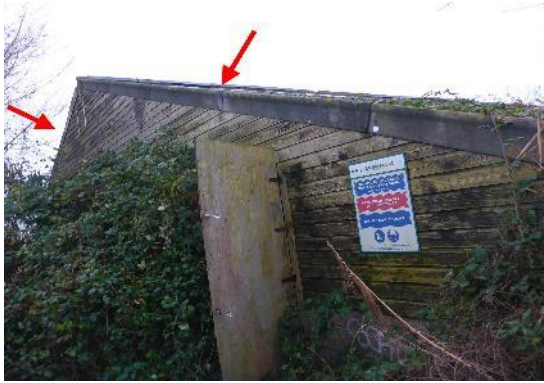
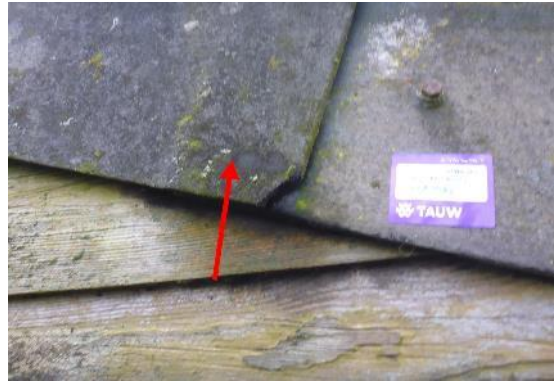
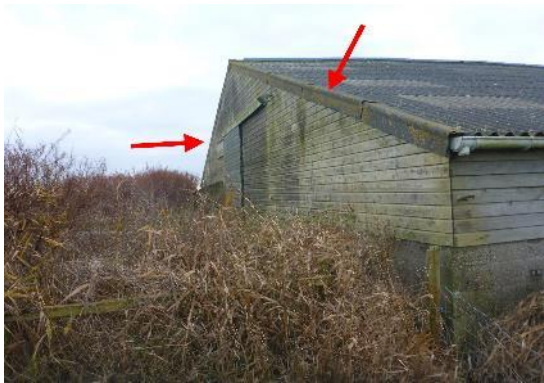
*Tabel 3.6 Asbesthoudende materiaal bron*

Broncode	B10
Bron	Windveren
Monstercode	MM010
Materiaal/ toepassing	Windveer
Locatie	Dak
Analysesresultaten	10 - 15 % Chrysotiel
Certificaatnummer	2112-2203
Hechtgebonden	Ja
Wijze van bevestiging	Geschroefd
Bereikbaarheid	Slecht bereikbaar
Verweerdheid	Licht verweerd
Conditie materiaal	Licht beschadigd
Slooprisicoklasse (zie bijlage)	2
Binnen/Buiten sanering	Buitensanering
Globale afmetingen of aantallen (betreft geschatte hoeveelheden)	4 x 11,55 m <sup>1</sup>
Opmerkingen/bijzonderheden	Vermoedelijk zijn de nokstukken ook asbesthoudend, maar deze waren ten tijde van het onderzoek niet bereikbaar, Veiligheidshalve dienen de nokstukken als asbesthoudend te worden beschouwd
Methode van sloop of demontage	Overig (als geheel verwijderen niet mogelijk is)
Verwijderingsvoorwaarde	Buitensanering, zie betreffende SMA-rt
Risicobeoordeling voor gebruikers van het gebouw/ object en advies	In de aangetroffen vorm en staat geen directe blootstellings- en of verspreidingsrisico verwacht mits de toepassing niet wordt bewerkt. Saneren bij einde gebruik of sloop. Zie advies in de samenvatting.

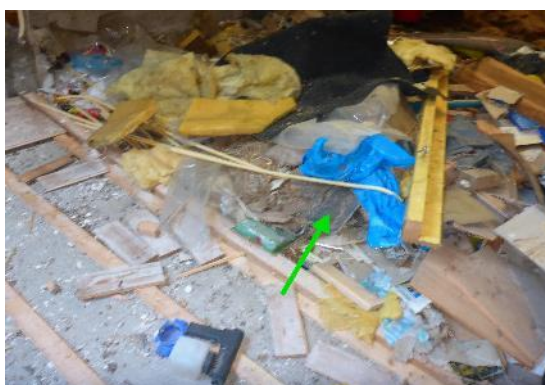
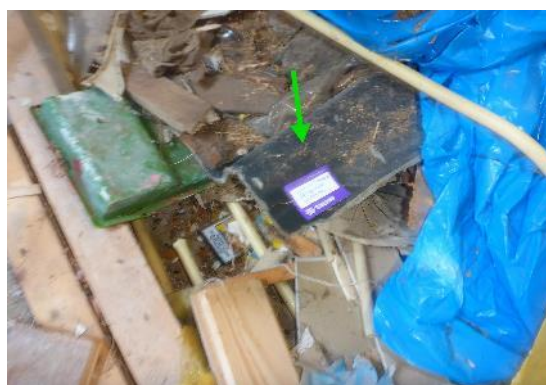
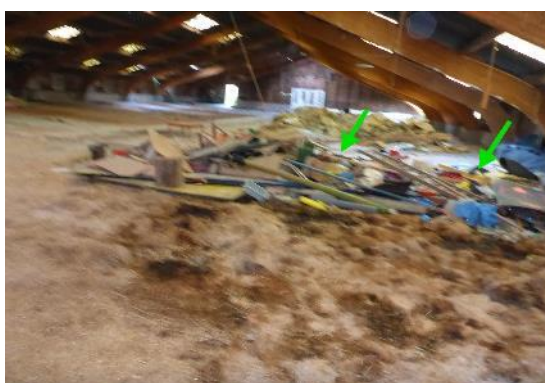
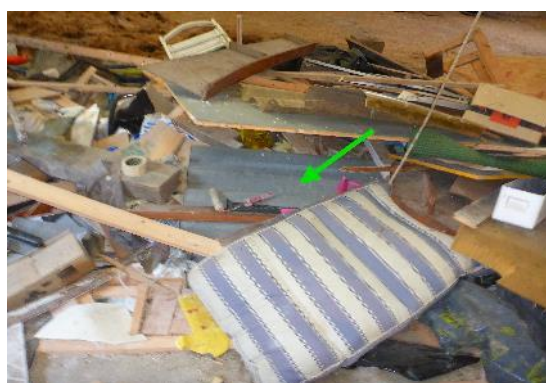
Tabel 3.7 Bemonsterde niet-asbesthoudend materiaal

Broncode	B05
Bron	Restanten golfplaat
Monstercode	MM003
Materiaal/ toepassing	Golfplaat
Locatie	Opslagruimte
Certificaatnummer	2112-2203
Opmerkingen/bijzonderheden	Mogelijk nog meer stukken golfplaat aanwezig tussen het sloofafval

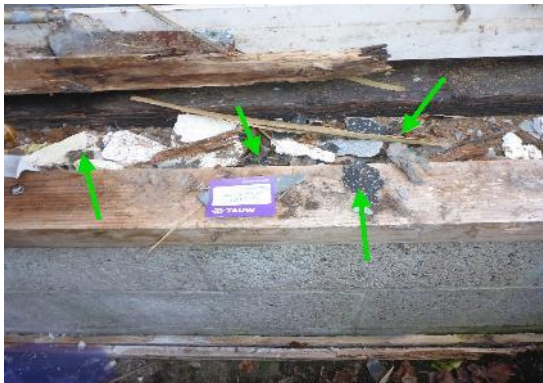
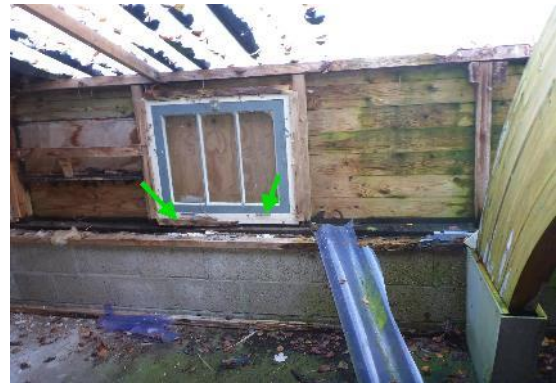
*Tabel 3.8 Bemonsterde niet-asbesthoudend materiaal*

Broncode	B07
Bron	Restanten golfplaat
Monstercode	MM009
Materiaal/ toepassing	Brokstukjes en gruis
Locatie	Opslagruimte
Certificaatnummer	2112-2203
Opmerkingen/bijzonderheden	Deze restanten zijn afkomstig van een deel van het golfplaten dak, waarvan de golfplaten niet-asbesthoudend zijn.

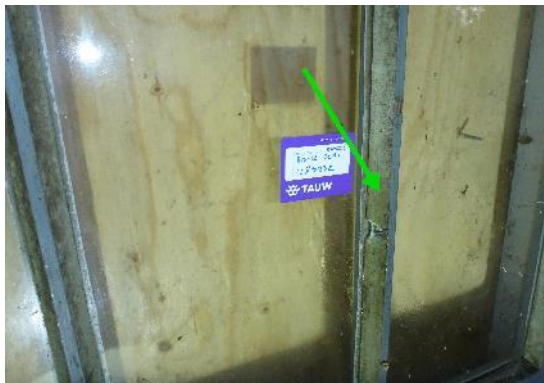
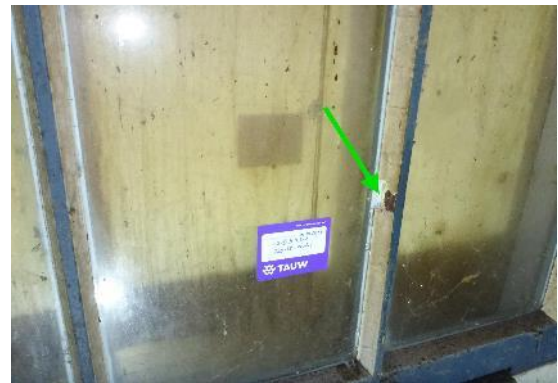
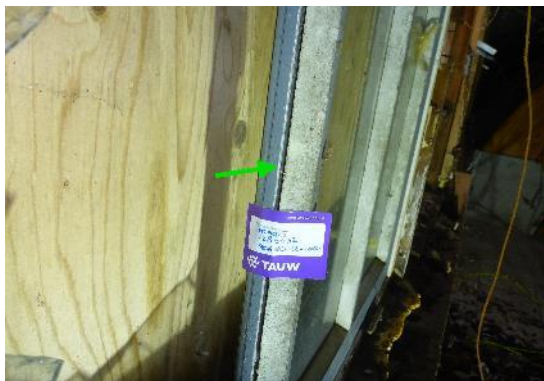
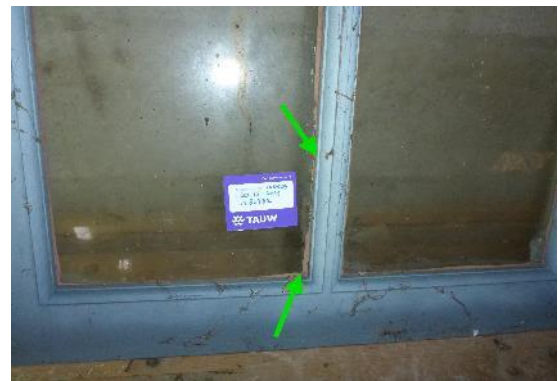
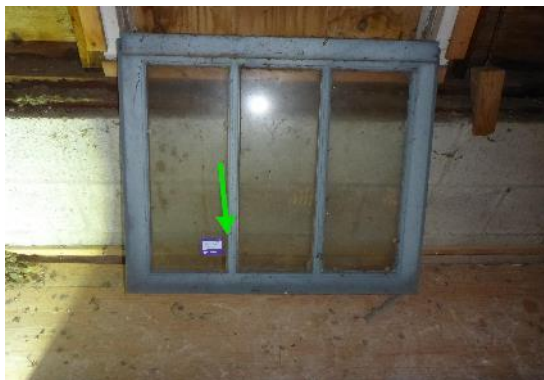
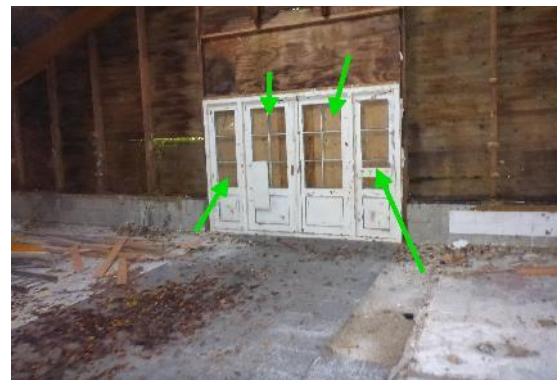
*Tabel 3.9 Bemonsterde niet-asbesthoudend materiaal*

Broncode	B08
Bron	Ramen en deuren
Monstercode	MM004, MM005, MM006 en MM007
Materiaal/ toepassing	Beglazingskit
Locatie	Opslagruimte
Certificaatnummer	2112-2203
Opmerkingen/bijzonderheden	-

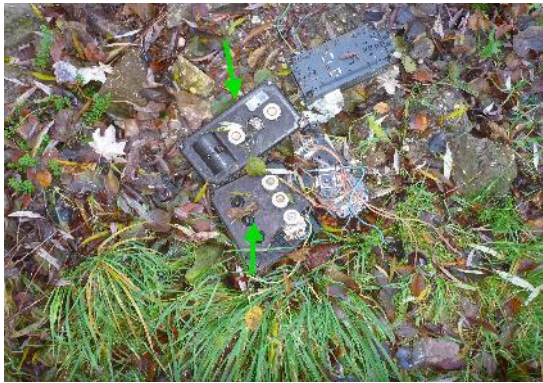
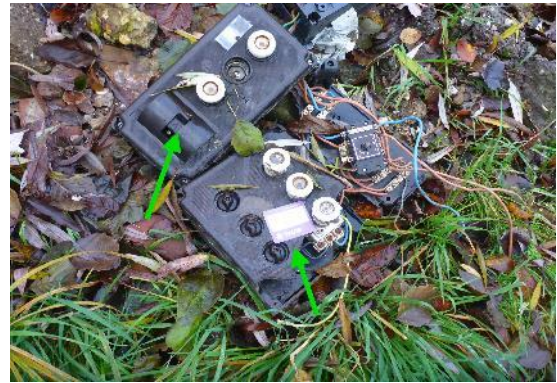
*Tabel 3.10 Bemonsterde niet-asbesthoudend materiaal*

Broncode	B09
Bron	Stoppenkast
Monstercode	MM008
Materiaal/ toepassing	Bakeliet
Locatie	Buiterterrein
Certificaatnummer	2112-2203
Opmerkingen/bijzonderheden	-
