Splitsing Kadasternummer: 23031
Voordeur Tekening

Project Adress
Buur II nr.15 1156BC Marken

Client
S de Bie, Y Baren

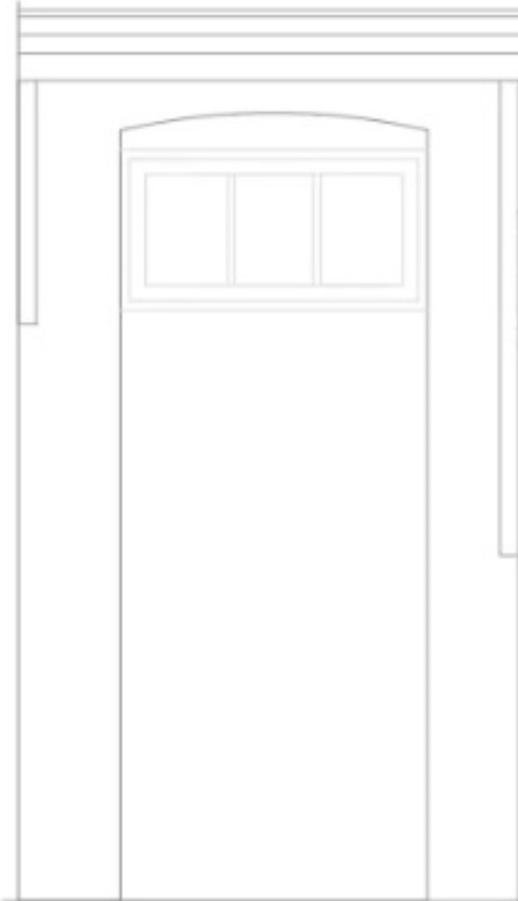
Huidige situatie
NW Gevel

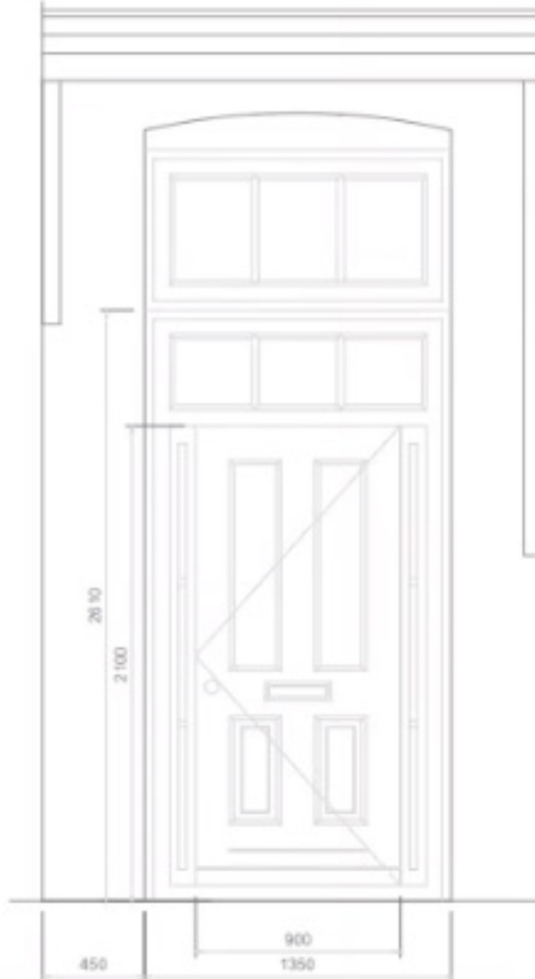
Situatie na splitsing
NW Gevel

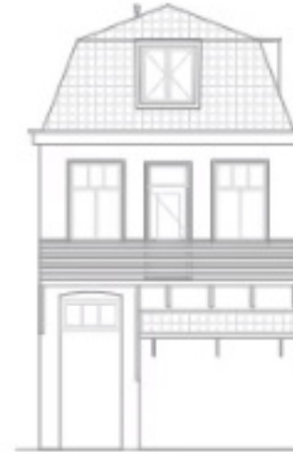
Huidige situatie
NW Gevel

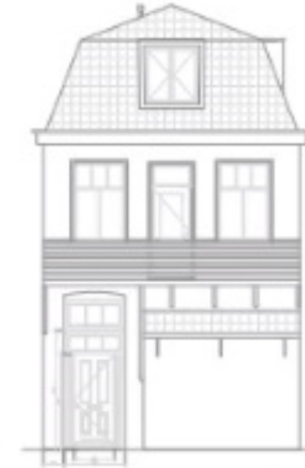
Situatie na splitsing
NW Gevel

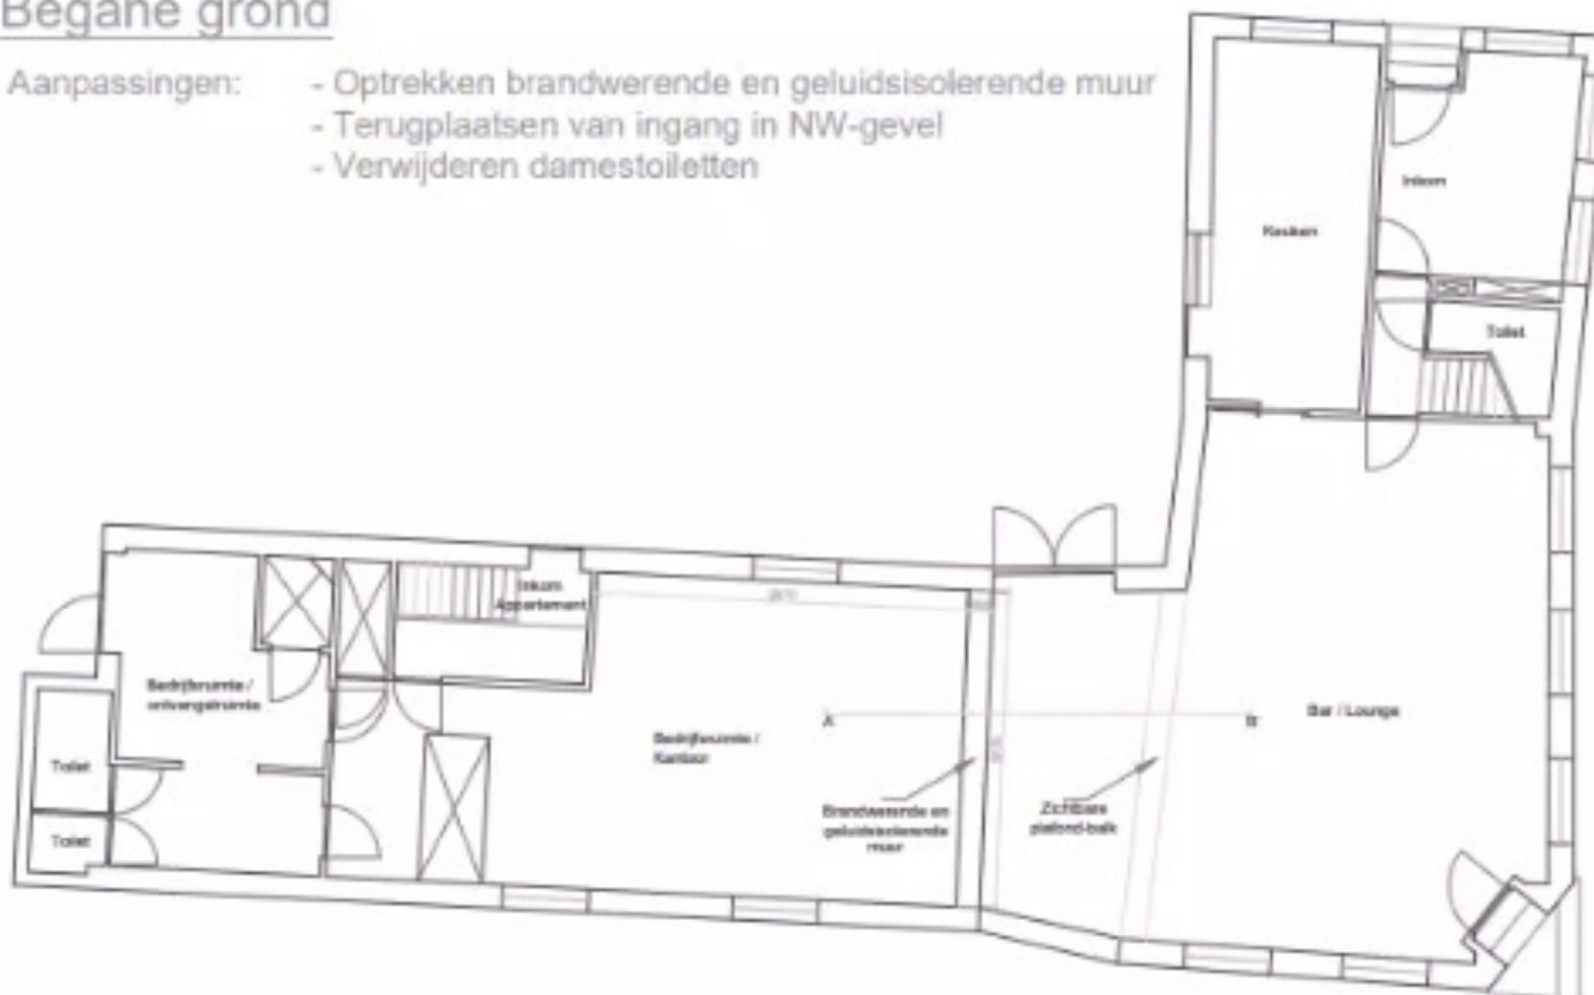
Begane grond

- Aanpassingen:
- Optrekken brandwerende en geluidsisolerende muur
 - Terugplaatsen van ingang in NW-gevel
 - Verwijderen damestoiletten

- Nota:
- Hemelwaterafvoer is reeds voorzien in huidige situatie
 - Gas, water en licht aansluiting is aanwezig en functioneel in beide volumes
 - Rioleringaansluiting is reeds separaat voorzien voor beide volumes
 - Vluchtwegen blijven ongewijzigd.
