Buurt 1 nummer 9

gevels, plattegronden en doorsnede nieuw .

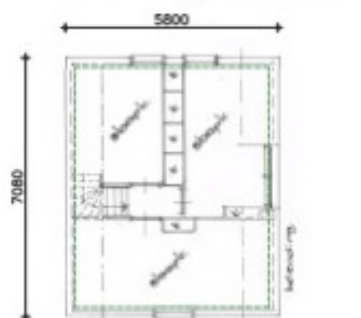
verdieping.

a = 2.6m
 b = 1.8m
 c = 5.0m (2.9x5/3)
 d = 2.7m
 e = 1.3m
 totaal 13.4m < 30m, voldoet
 verkeersruimte onderhuis, begane grond, verdieping
 voorzien van rookmelders

verdieping	gebruik	GBO (m ²)
1.2 overloop	3.1	
2.2 toilet	1.2	
2.3 slaapkamer 1	5.6	
2.4 slaapkamer 2	5.3	
2.5 slaapkamer 3	4.9	
2.6 slaapkamer 4	4.9	
	25.0
