Grotewerf 9

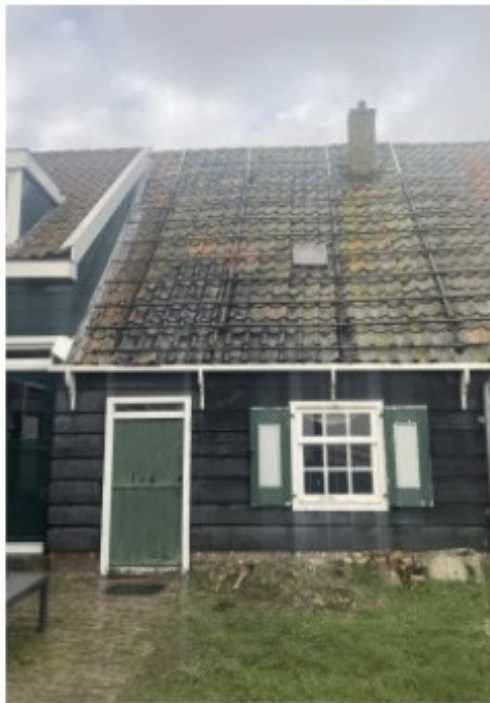
voorgevel.
Voordeur wordt gerestaureerd.

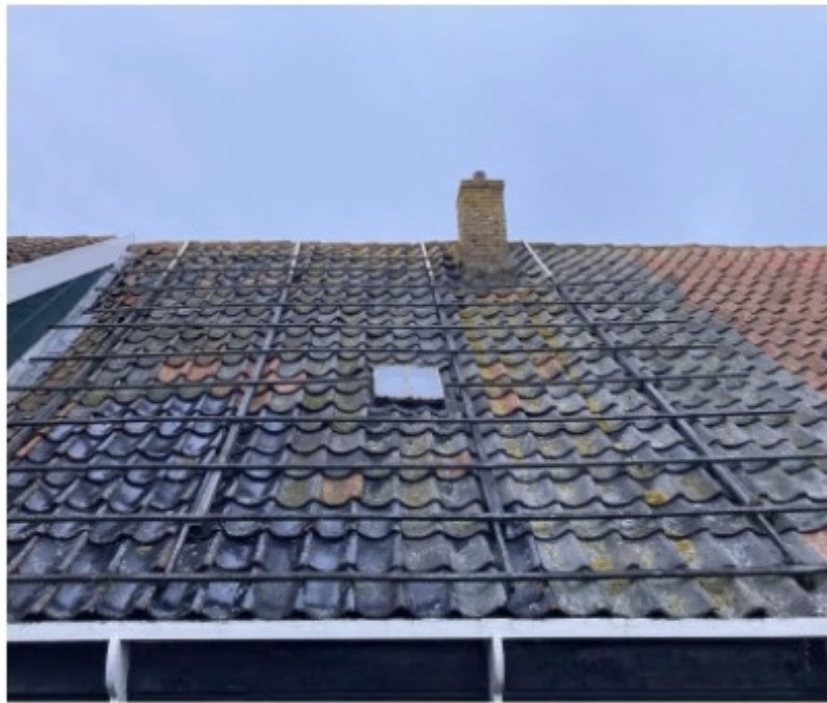
dak met dakvenster. Stormlatten blijven gehandhaafd en gerestaureerd daar waar nodig.

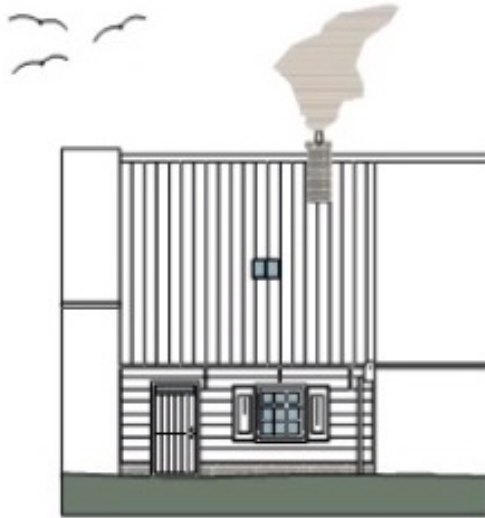
Voorgevel 1:100
met bestaand dakvenster

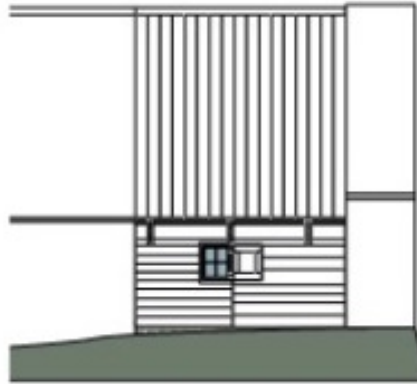
Achtergevel 1:100
met bestaand venster

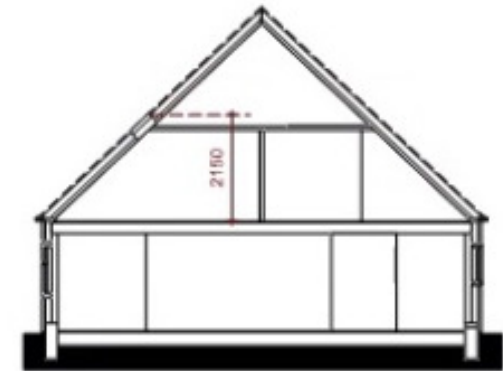
Doorsnede 1:100
met bestaand dakvenster op sta hoogte (2150mm)

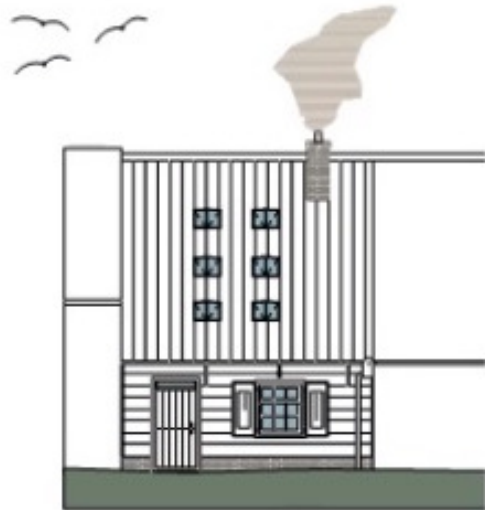
Voorgevel 1:100
met bestaand dakvenster
en vijf nieuw te plaatsen dakvensters

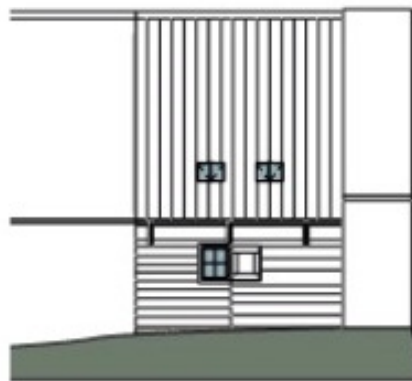
Achtergevel 1:100
met twee nieuw te plaatsen dakvensters

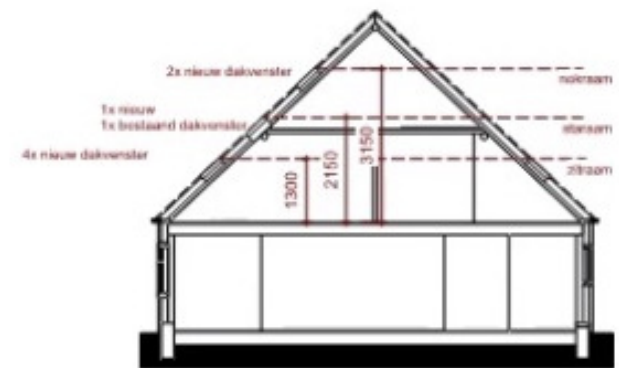
Doorsnede 1:100
met bestaand dakvenster op sta hoogte (2150mm)
7 nieuw te plaatsen dakvensters

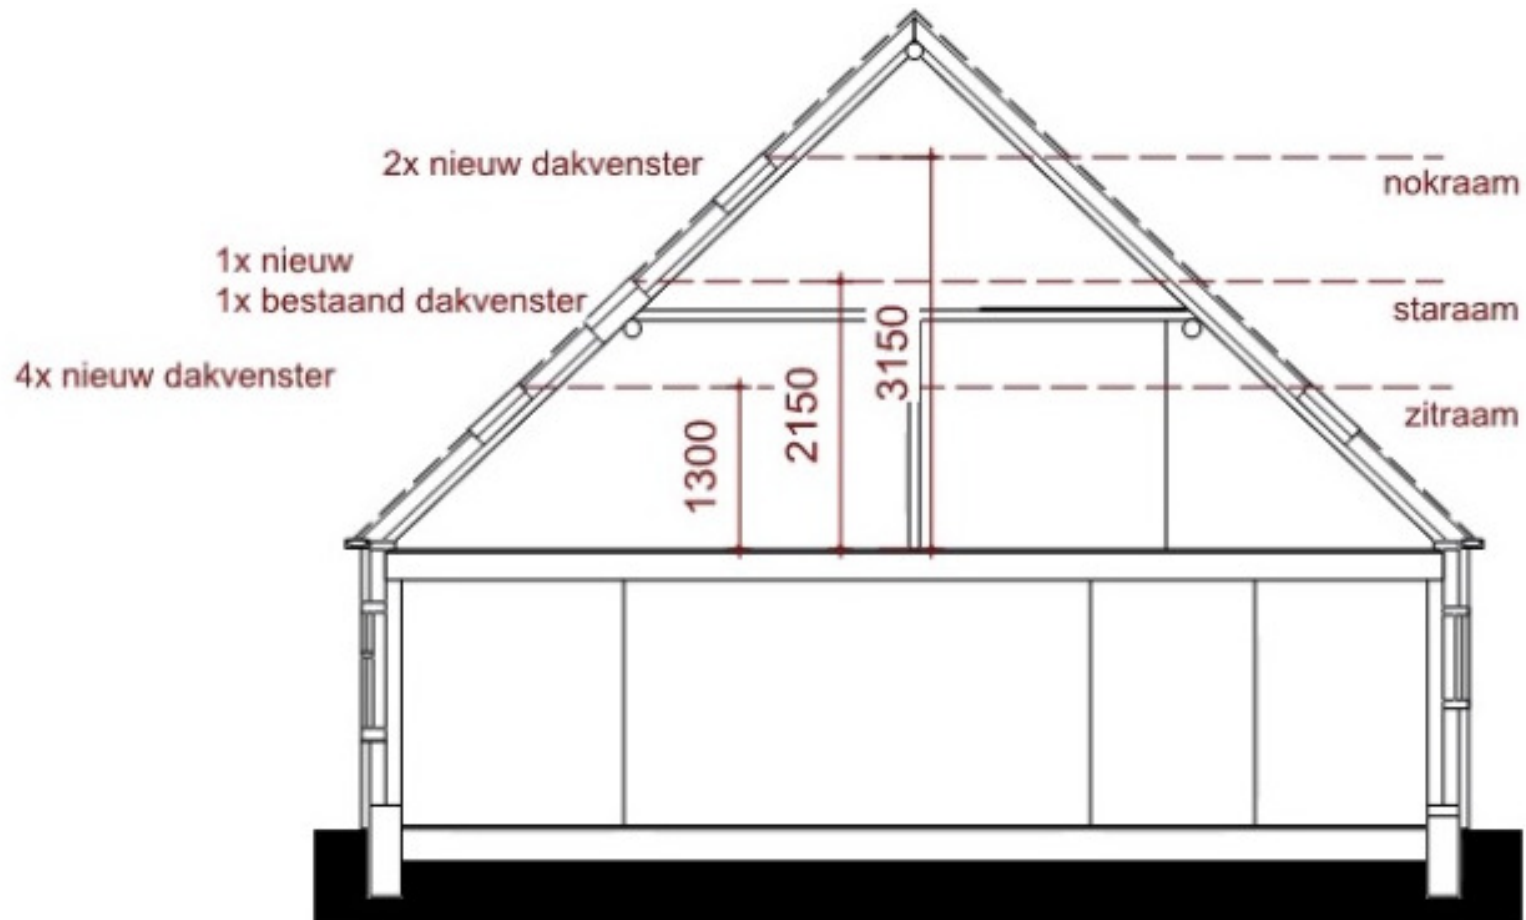
Doorsnede 1:100
met bestaand dakvenster op sta hoogte (2150mm)
7 nieuw te plaatsen dakvensters

trasraam metselwerk

pannendak

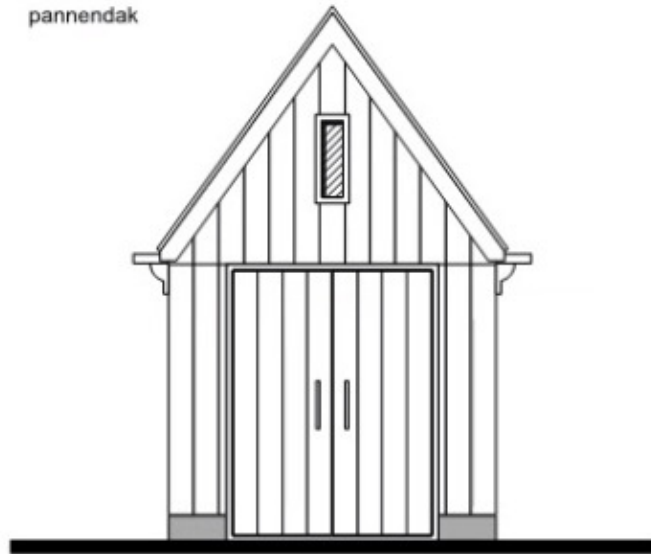
1680
dubbele schuurdeur

trasraam metselwerk

pannendak

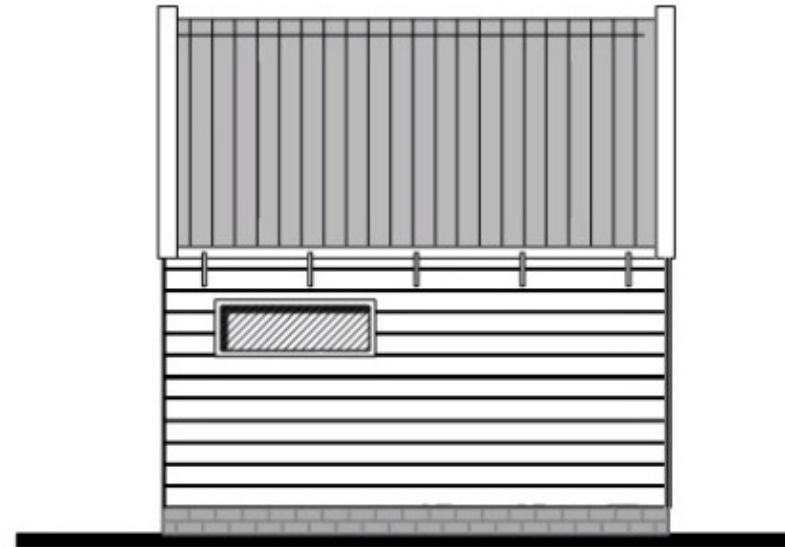
1275
strookraam

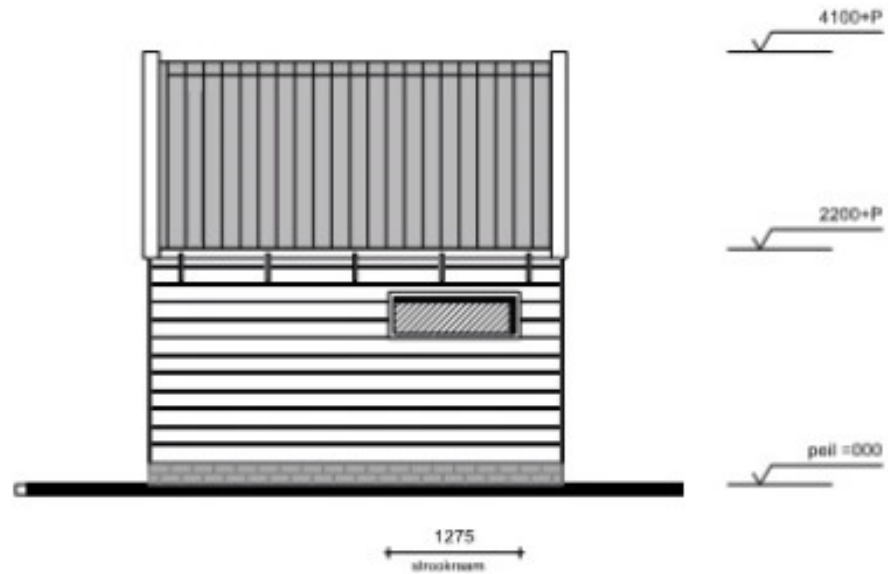
zijgevel
Houten delen liggend Zweeds rabat
