Water tegen de dijk

Het functioneren van waterkeringen tijdens het winterhoogwater 2023/2024

enw | expertisenetwerk
waterveiligheid

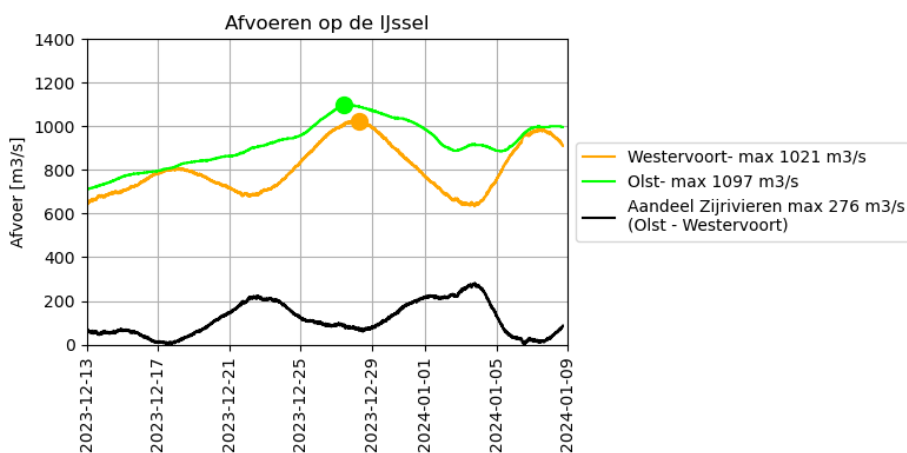
Langs de IJssel waren er hoge afvoeren vanuit de zijrivieren Oude IJssel, Twentekanaal en Berkel. Opmerkelijk is dat de piekafvoer van de IJssel bij Olst (benedenstrooms) eerder optrad dan de piekafvoer bij Westervoort (bovenstrooms) als gevolg van de bijdrage van de zijrivieren, zie Figuur 2.2. Het samenvallen van hoge afvoeren op de IJssel en zijrivieren heeft meer effect op de waterstanden in zijrivieren dan op waterstanden in de IJssel, aangezien de afvoer van de IJssel in verhouding veel groter is dan de afvoer van de zijrivieren.

Figuur 2.2 Afvoeren IJssel en bijdrage zijrivieren bij locaties Westervoort (net ná de IJsselkop op de IJssel) en Olst (verder benedenstrooms).

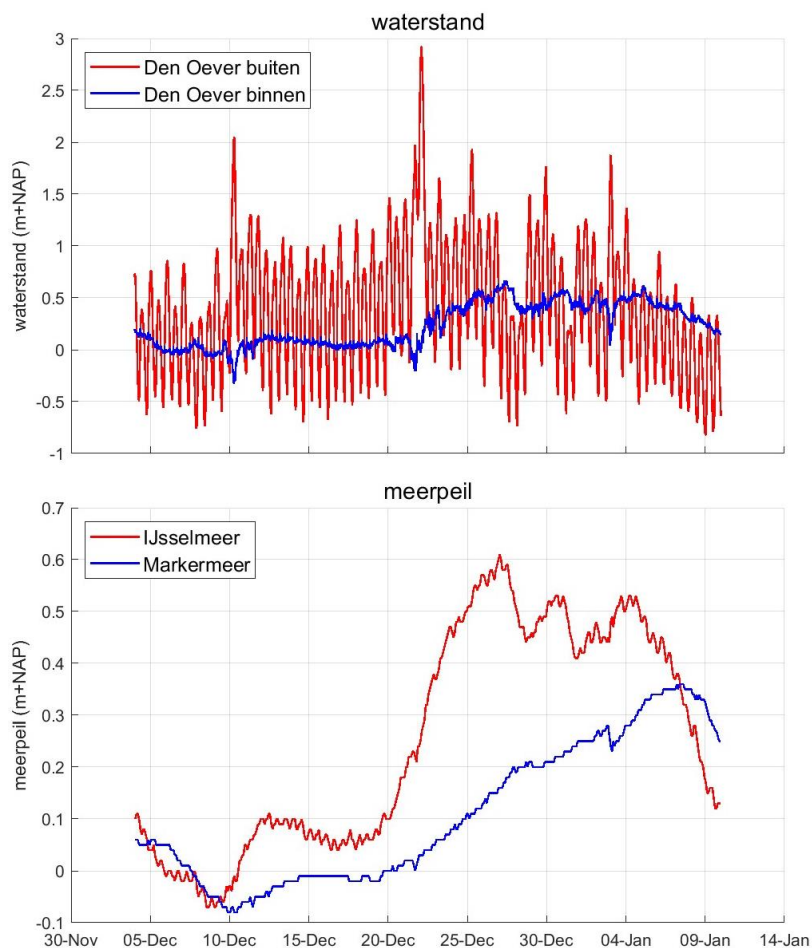
De peilen op zowel het IJsselmeer als het Markermeer hebben recordhoogtes bereikt (sinds de afronding van de Houtribdijk in 1976). Het bestaande record op het IJsselmeer was een meerpeil van N.A.P. +0,52 m (november 1998), tijdens dit hoogwater was het N.A.P. +0,61 m (december 2023). Het betreft hier het ruimtelijk gemiddelde over een periode van 3 uur. Het bestaande record op het Markermeer was een meerpeil van N.A.P. +0,18 m (november 1998) en is nu N.A.P. +0,37 m (januari 2024).

Figuur 2.4. Tijdsverloop van waterstanden aan de binnenzijde en buitenzijde van de Afsluitdijk bij Den Oever (boven) en Peilverloop IJsselmeer en Markermeer (onder), bron: Rijkswaterstaat.

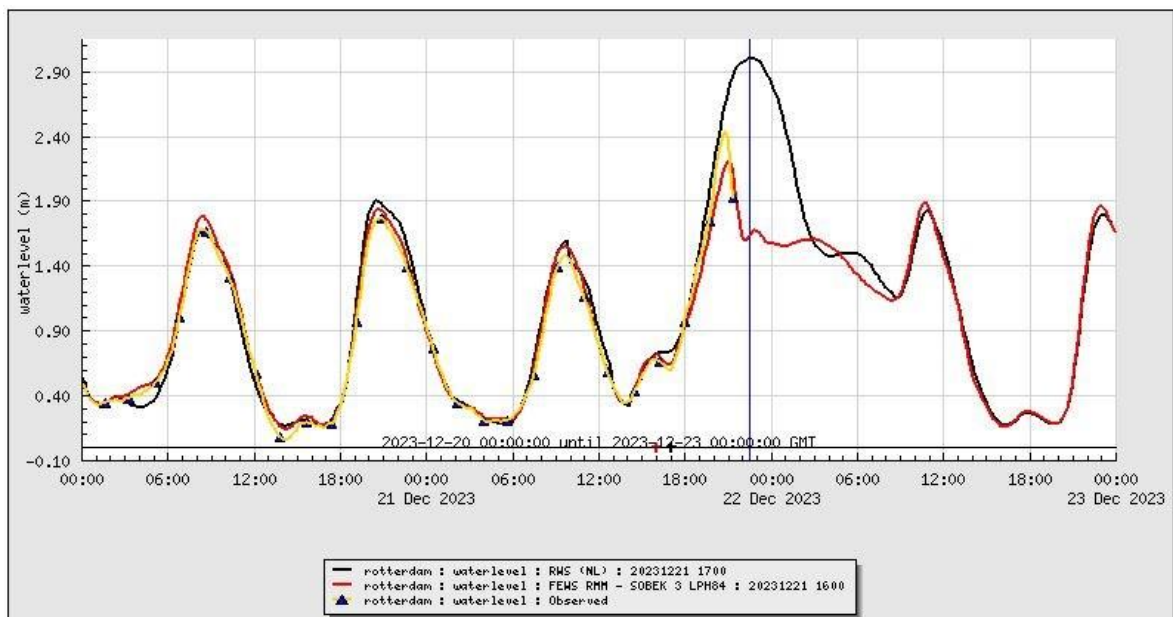
Figuur 2.5 toont een voorspelling van de waterstand op de Nieuwe Waterweg op 21 december voor de volgende dag met en zonder sluiting van de stormvloedkering. Dat de (voorspelde) waterstand tot boven de N.A.P. +3,0 m kwam, werd mede veroorzaakt door het feit dat de piek van het getij (om 22:15 uur op N.A.P. +1,27 m zie getijtabel Rotterdam) en de piek van de stormopzet vrijwel gelijktijdig optraden. Figuur 2.5 toont hoe de daadwerkelijk opgetreden waterstanden gereduceerd zijn door de sluiting van de kering (verschil tussen de zwarte en gele/rode lijn).

Figuur 2.5 Meting (gele lijn) en voorspelling (zwarte en rode lijn) op 21 december om 17u van de waterstand op de Nieuwe Waterweg voor de volgende dagen. De rode lijn is de voorspelling in geval van een gesloten kering, de zwarte lijn is de voorspelling in geval van een niet gesloten kering. Bron: Matroos viewer Rijkswaterstaat.

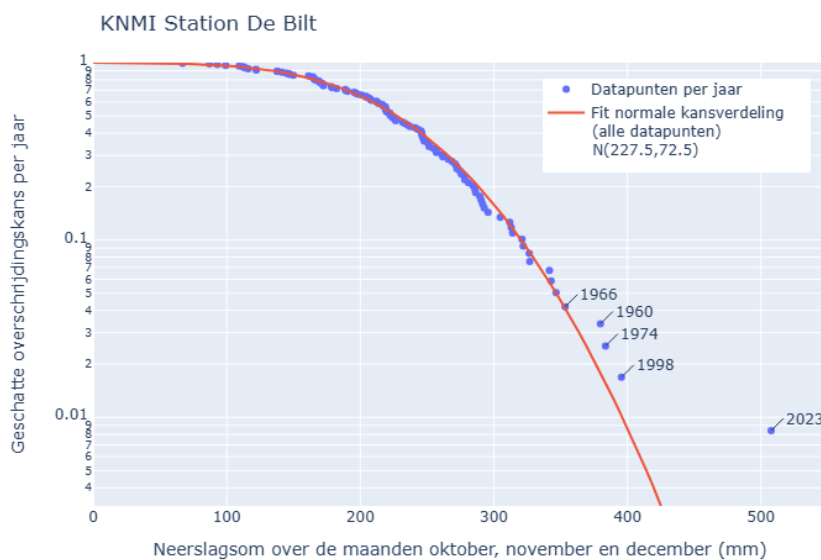
Figuur 2.6. Empirische data van de overschrijdingskans van neerslagsommen oktober, november, en december in De Bilt (brondata: KNMI).

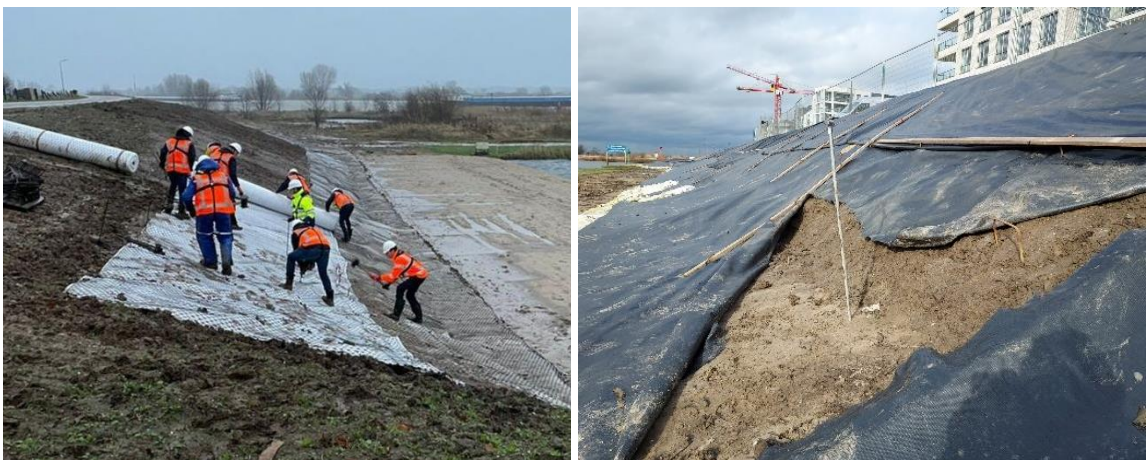
Verschillende dijken verkeerden in de uitvoeringsfase van een versterking, of was die versterking nog niet lang geleden afgerond. Hierdoor had de dijk nog niet de beoogde sterkte bereikt, bijvoorbeeld omdat de grasbekleding onvoldoende was ontwikkeld. Dit is op diverse locaties opgelost door krammatten neer te leggen. Een krammat is een bescherming van bijvoorbeeld geotextiel die tijdelijk wordt aangebracht ter bescherming van een talud. Deze krammatten waren grotendeels effectief. Het lijkt erop dat dijkbeheerders bedreven zijn in het aanleggen van dit soort noodvoorzieningen, gezien de snelheid waarmee dit gebeurde. Toch was er op verschillende plekken ook schade aan vers grondwerk dat was afgedekt met krammatten (erosie tot 2 m³/per strekkende meter dijkbreedte). Het mogelijk falen van noodmaatregelen is dus iets om rekening mee te houden.

Figuur 3.1 Dijken in uitvoering. Links het aanbrengen van krammatten op een dijk in uitvoering (bron: W. Halter). Rechts schade aan afdekkende doeken bij Zutphen (bron: Waterschap Rijn en IJssel).

Enkele andere voorbeelden van specifieke maatregelen die zijn getroffen om dijken gedurende de aanleg te beschermen tegen het hoogwater waren:

- Tijdig klei binnendijks halen, bijvoorbeeld bij de noordelijke Waaldijk tussen Wolferen en Sprok. Kleidepots liggen veelal buitendijks in verband met beperkte ruimte en kunnen dus overstromen en tijdens hoogwater onbereikbaar en/of te nat worden.
- Het uitvullen van door heiwerkzaamheden ontstane scheuren met bitumen.
- Het afdekken van grote scheuren, heisleuven en erosiebuffers / kleidepots met rijplaten.
- Het deels vullen van heisleuven met grond.

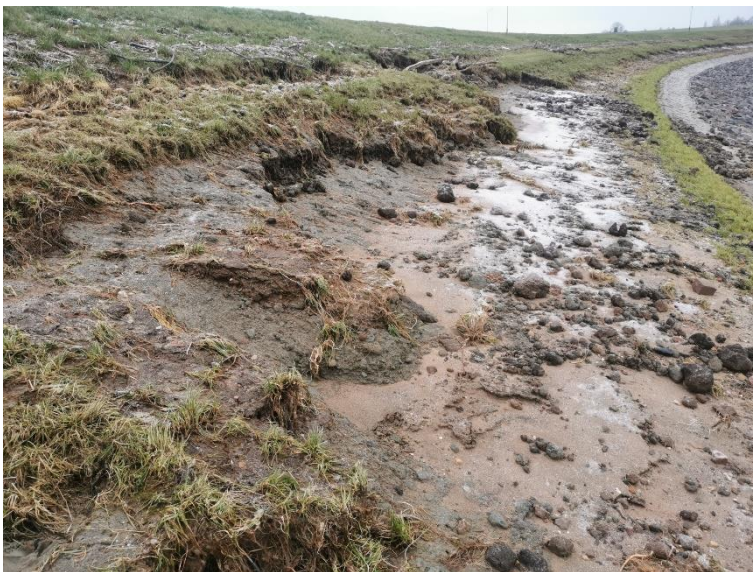
- Bij de versterking van de Markermeerdijken was er schade aan de buitendijkse werkbanen, welke ook een functie hebben ten aanzien van de veiligheid van de waterkering tijdens de bouwfase. Deze werkbanen zijn extra geïnspecteerd en tussentijds (deels) bijgevuld waar zand weggeslagen was.
- Bij diverse dijkversterkingsprojecten in het rivierengebied is bij hoogwaters erosie waargenomen van vers grondwerk en grondwerk met een grasmat van minder dan 2 jaar oud, zie bijvoorbeeld Figuur 3.2.

Figuur 3.2. Schade aan bekleding buitentalud van de dijk bij Spijk, die recent versterkt is met gras 1,5 à 2 jaar oud (bron: Waterschap Rijn en IJssel).

Een deel van de maatregelen was al onderdeel van het hoogwateractieplan (bijvoorbeeld klei binnendijks halen), andere maatregelen, zoals het vullen van scheuren, nog niet. Deze ervaringen kunnen worden gebruikt om de hoogwateractieplannen aan te scherpen.

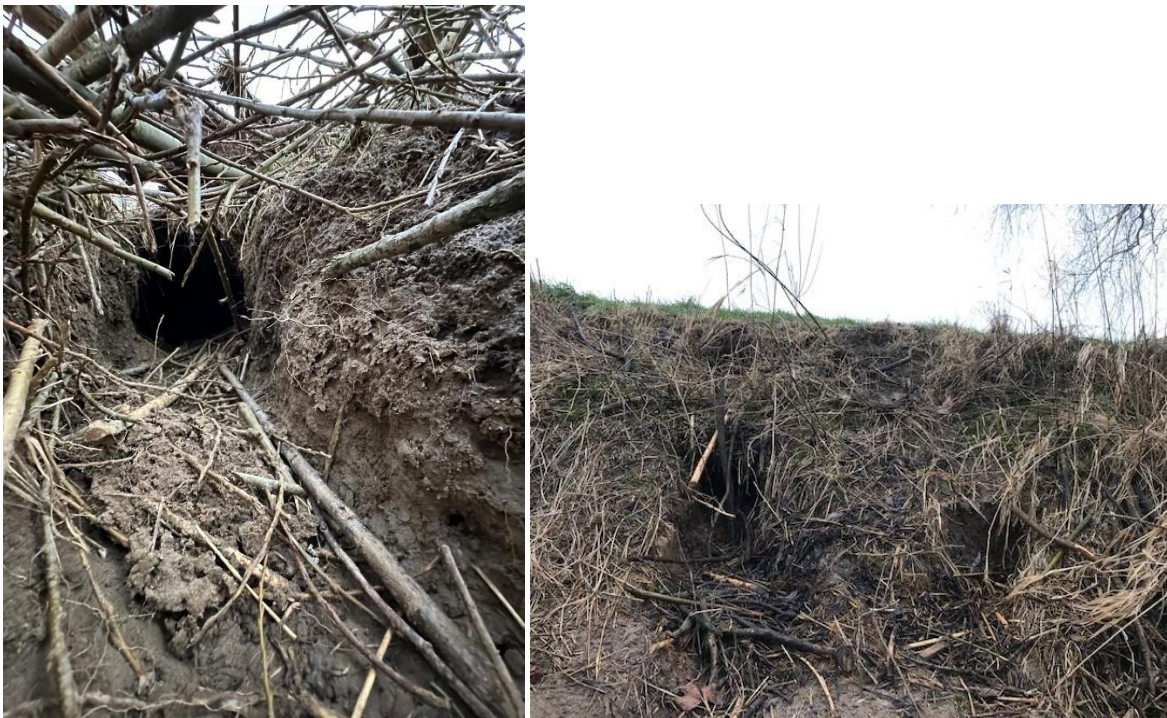
Er stond over een lengte van ongeveer 250 km aan primaire waterkering meer dan 0,5 m water boven de buitenteen van de dijk. De graverijen zijn merendeels gevonden tijdens de tijdelijke daling van het water in de periode tussen kerst en de jaarwisseling en waren voor het hoogwater waarschijnlijk nog niet aanwezig, zie bijvoorbeeld Figuur 3.3. Van de ongeveer twintig graafschades zijn er slechts drie kleinere tijdens het hoogwater gevonden. De vrees dat bevergraverij juist tijdens hoogwatersituaties op kan treden, lijkt hiermee bevestigd te worden.

Dat graverij sterk lokaal is blijkt onder meer uit het voorbeeld van de noordelijke Waaldijk en de noordelijke Lekdijk. Langs beide trajecten lijken de bevergraverijen tijdens dit hoogwater beperkt te zijn geweest, en relatief beperkter dan aan de overzijde (zuidoevers) van de rivier. Dijkbeheerders zien de windrichting als een mogelijke verklaring.

Figuur 3.3 Bevergraverij ontdekt na het zakken van het hoogwater (bron: Waterschap Rivierenland). Links in een oprit, rechts in het buitentalud.

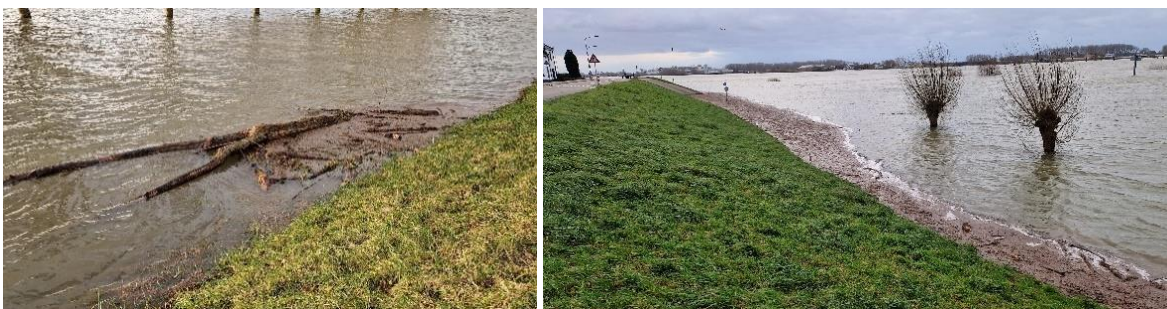
Drijfvuil heeft op verschillende plekken tot schade aan taluds geleid. Bijvoorbeeld bij de noordelijke Waaldijk tussen Tiel en Dodewaard is 80 cm ontgronding gemeten in de grasbekleding van het buitentalud. Deze ontgronding is ontstaan doordat een omgevallen boom was aangespoeld tegen een rivierdijk. Door stroming en wind ging deze rollen en schuren en zorgde zo voor erosie aan het dijktalud.

Figuur 3.4 Drijfvuil langs een rivierdijk (bron: Oscar van Dam).

Dijkbeheerders geven aan dat natuurontwikkeling in uiterwaarden leidt tot meer drijfhout tegen de dijk en een verhoogde beheerinspanning. Als aanbeveling door beheerders is genoemd om elk jaar voorafgaand aan het gesloten seizoen een opruimactie te doen om losse boomstammen weg te halen. Een constatering is dat in erosiemodellen vooral wordt gekeken naar erosie door water en nauwelijks naar erosie door drijfvuil. Een recente uitzondering is het ontwerp van een mobiele waterkering bij Waterschap Limburg, waarbij testen zijn gedaan en modelberekeningen zijn uitgevoerd met een impactbelasting door een drijvende boomstam.

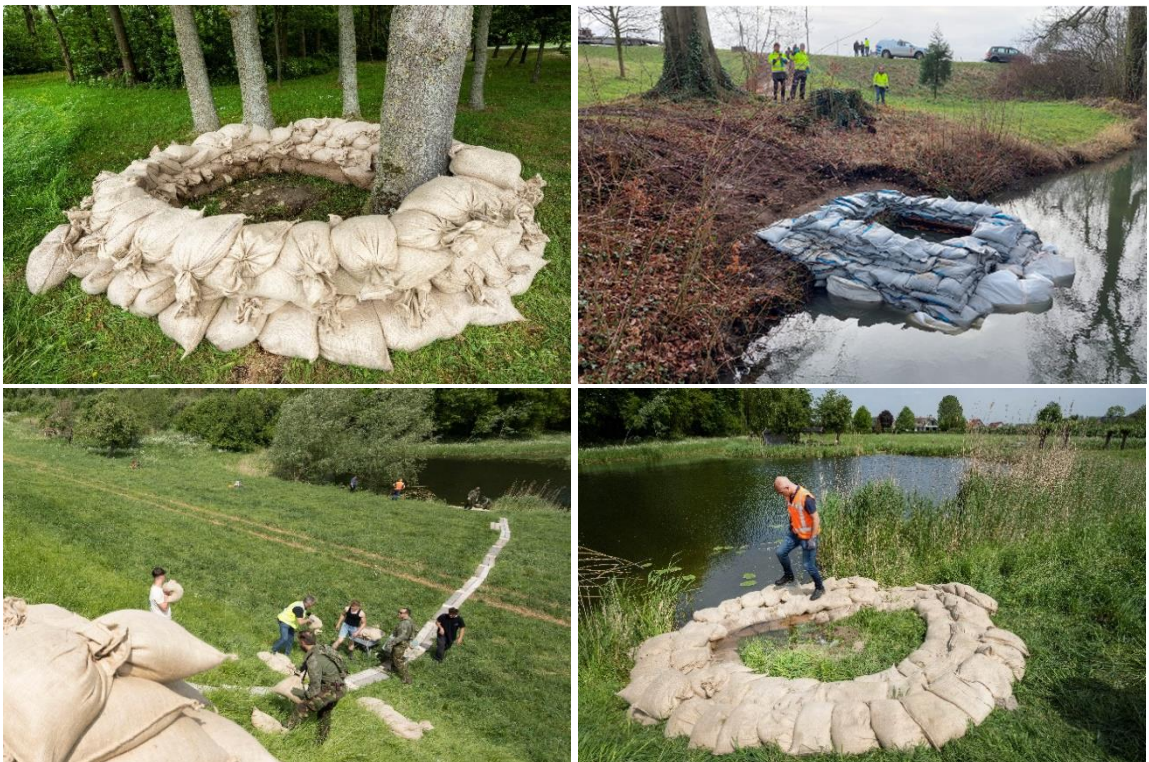
Figuur 3.6 Opgekiste wellen (bron: Hoogheemraadschap De Stichtse Rijnlanden).

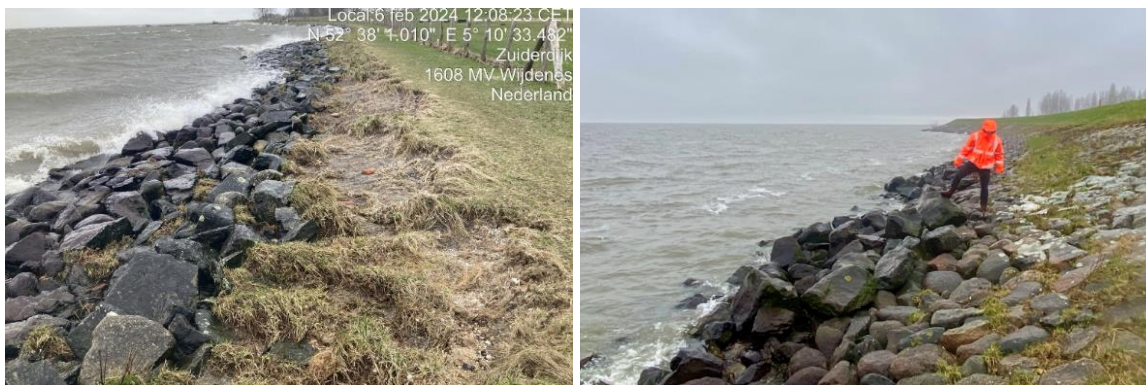
Vooral in het IJsselmeer- en Markermeergebied is er schade aan bekledingen en steenbestortingen ontstaan. In het beheergebied van Hoogheemraadschap Hollands Noorderkwartier (HHNK), met uitzondering het deel van het Markermeerdijkenproject, zijn 70 schademeldingen gedaan. De schades zijn veroorzaakt door hoogwater in combinatie met harde wind. Het gaat om verschillende soorten schades, zie enkele voorbeelden in Figuur 3.7. Op de Zuiderdijk (Hoorn-Enkhuizen) ligt op een deel Noorse steen en basaltblokken van 300+ kg (rechts in Figuur 3.7). Deze zijn tijdens het hoge water in combinatie met de harde wind verplaatst.

Tijdens een hoogwater ontstaan er veelal veekranden (het spoor, dat vuil, zeewier en schelpen op de dijkrand achterlaten). De ervaring is dat veekranden tot 10 cm dik nauwelijks leiden tot schade. Veekranden van 20 cm of dikker kunnen echter leiden tot significante schade aan de grasmat die na een jaar nog zichtbaar is.

Figuur 3.7 Schade aan bekledingen IJsselmeer en Markermeer (bron: Hoogheemraadschap Hollands Noorderkwartier).

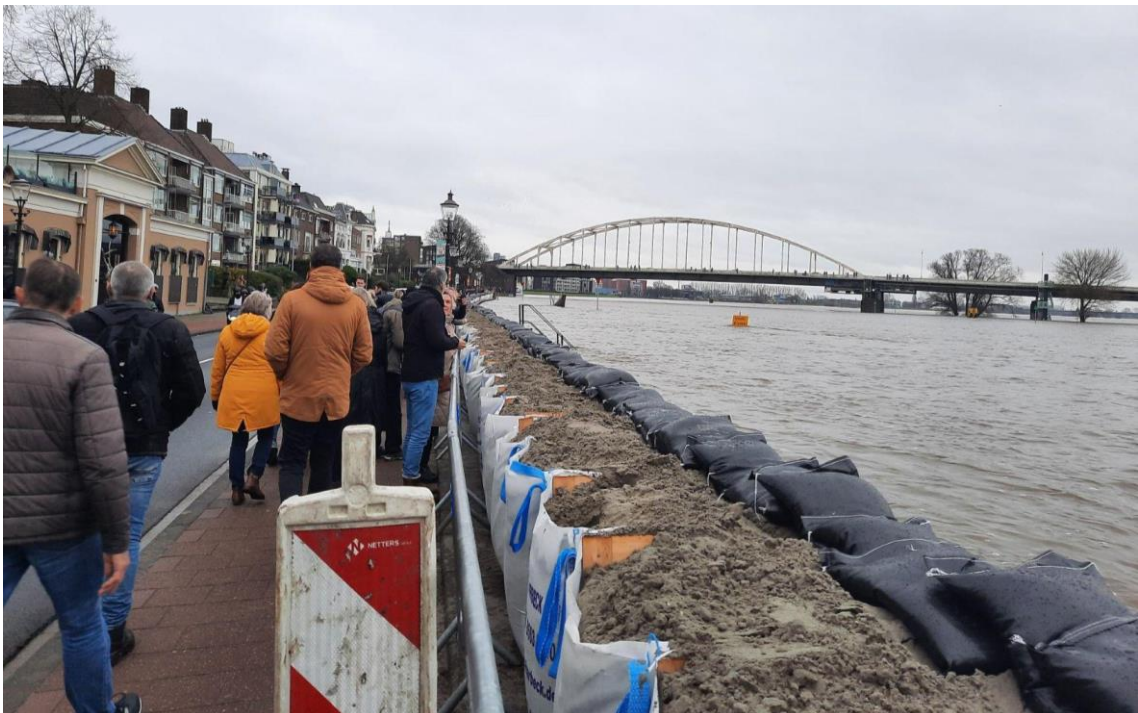
Tijdens het afgelopen hoogwater is een groot aantal buitendijkse gebieden langs de rivieren en meren ondergelopen. Zo was de waterstand in de IJssel lange tijd verhoogd, wat aanleiding gaf tot het nemen van maatregelen bij Deventer. Door zandzakken over een lengte van 200 meter tegen de kademuur te zetten, werd de kade met 40 centimeter verhoogd, vooral om de bereikbaarheid van de binnenstad te kunnen borgen, zie Figuur 4.1.

Figuur 4.1 Zandzakken aan de IJsselkade in Deventer. Foto: Ronald Roosjen.

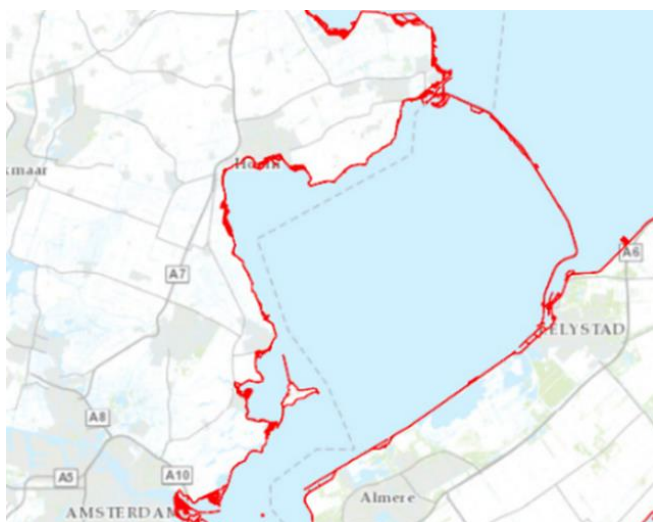
Figuur 4.2 Buitendijkse gebieden Markermeer die lager liggen dan N.A.P. +0,50 m en niet omsloten zijn door een hoge kade of dijk (rood is beschouwd gebied buiten primaire kering en oranje is beschouwd gebied binnen primaire kering (RWS, 2018)). Het hier getoonde aantal gebieden is wat anders dan de genoemde objecten in Tabel 4.1.

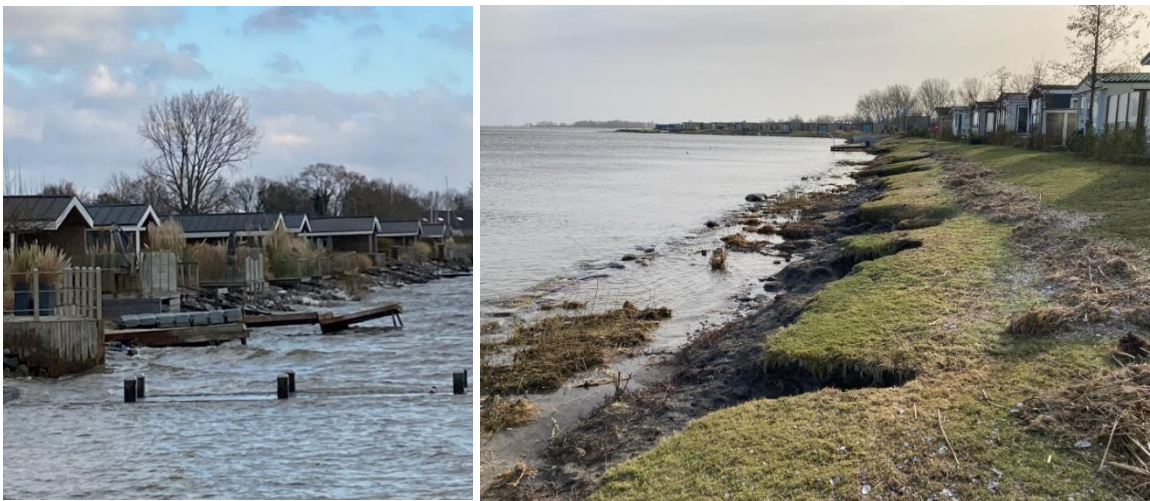
Figuur 4.3 Europarcs Markermeer bij Bovenkarspel tijdens het hoogwater (links) en schade aan voorlanden (rechts).

Hoogheemraadschap Hollands Noorderkwartier geeft aan dat de schade aan voorlanden enkele miljoenen euro's bedraagt. Het gaat hierbij om schade aan de stortsteen bescherming en erosie van het voorland (Figuur 4.3). Een volledig beeld van de schade is nog niet bekend aangezien veel inventarisaties nog niet zijn
